Puntos de Descargas a Cuerpos de Agua

Región No. 2

Sector: Las Monjas

Cuerpo de Agua: Caño Martin Peña

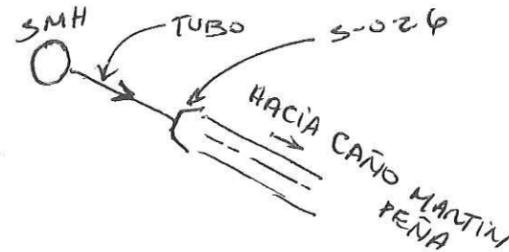
FOTO NO. 5086

DISTRITO/REGION	CUADRICULA	ESTRUCTURA NO.	BARRIO
2	I106	S-024	HATO REY

SECTOR LAS MONJAS
CALLE/UBICACION: PONCE DE LEON (MERCANTIL PLAZA EN LA PLACITA)

AGUAS SANITARIA DEL EDIFICIO MERCANTIL PLAZA APARENTE  
 QUE LE APLICAN CIERTO GRADO DE TRATAMIENTO  
 ESTO NO ESTA MOSTRADO EN EL PLANO DEL MSS.

SI EFECTIVAMENTE EL MERCANTIL ESTA DESCARGANDO  
 SUS AGUAS DOMESTICA AL CAÑO SE DEBE BUSCAR ALTERNATIVAS  
 PARA QUE DESCARGUEN A UN SISTEMA SANITARIO como TAL.
